**Specifikationer, dokumentation
og kontrol af stål
fra nye fjerne materialeleverandører**

*Jan Elkjær Frantsen
Korrosion og Metallurgi
FORCE Technology*

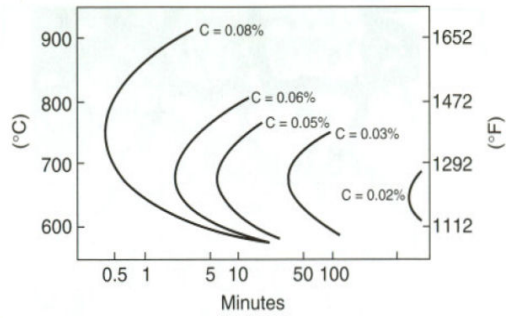
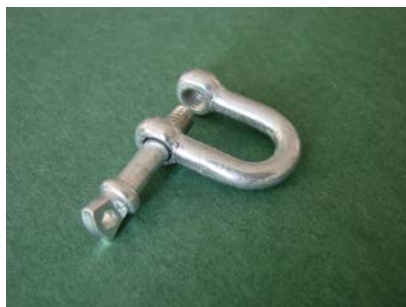
Korrosion og brud i "AISI 316"-sjækler fra Fjernøsten.

Det bemærkes, at sjæklen er korroderet, og at der foruden bruddet også ses mange revner i sjæklen. Bruddet er et deformationsløst brud, og også brudfladen er korroderet.

Sjæklen var fremstillet af sensibiliseret stangstål med for højt kulstofindhold ($C = 0,25\%$ w/w). Selv i ubelastet tilstand ville revnerne på et eller andet tidspunkt være gået hele vejen gennem sjæklen.

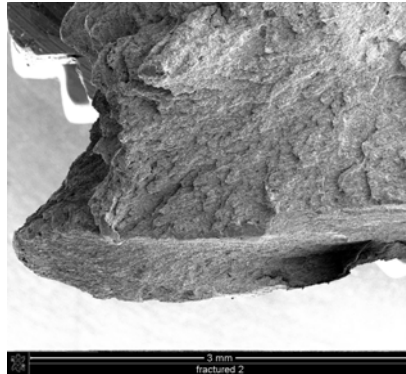
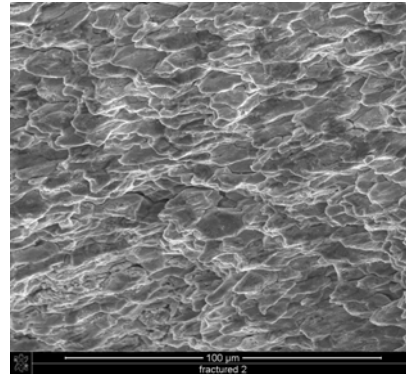
Brud, korrosion og revner i "AISI 304"-bolt for gyngesving ophæng købt i Fjernøsten. Der er ingen plastisk deformation i forbindelse med bruddet.

En undersøgelse af en af brudfladerne i skanning elektronmikroskop (SEM) viste et interkrystallinsk sprødt brud.

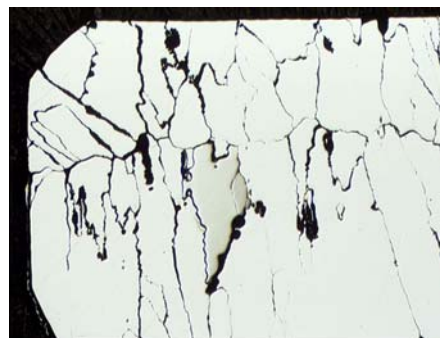
Uættet mikroslib af tværsnit

Interkrystallinsk korrosion i CF8M-pumpe efter kort tid i havvand. Mikroslibet viste en sensibiliseret grovkornet støbestruktur.

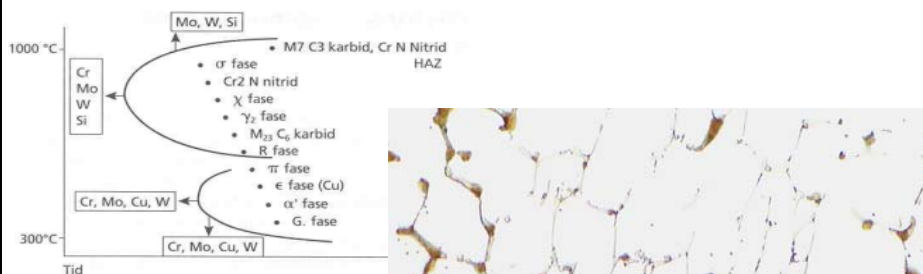
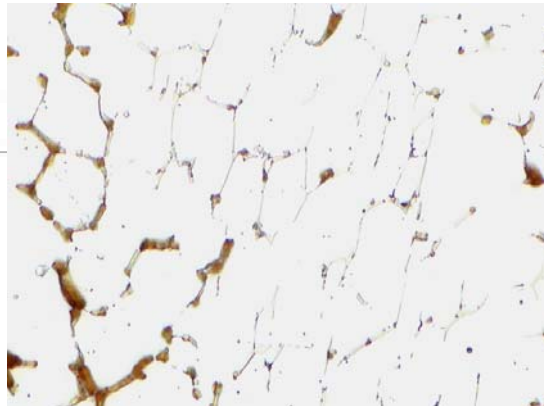
Interdendrittisk sejring af molybdæn og krom

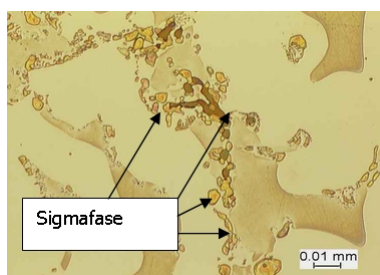
Massive sigma-faseudskillelser i korngrænser

Da sigma-fase er absolut uønsket i rustfrit stål, er det altafgørende for egenskaberne, at materialet er varmebehandlet korrekt.

Sigma-fase i et rustfrit stålemne kan afsløres ved at udskære prøver til lysoptisk mikroskopi (LOM) eller ved at udføre on-site metallografisk NDT ved hjælp af replika-teknikker.

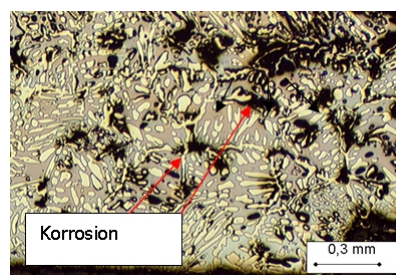
Selektiv korrosion langs sigma-faseudskillelser
