**Specifikationer, dokumentation
og kontrol af stål
fra nye fjerne materialeleverandører**

*Jan Elkjær Frantsen
Korrosion og Metallurgi
FORCE Technology*

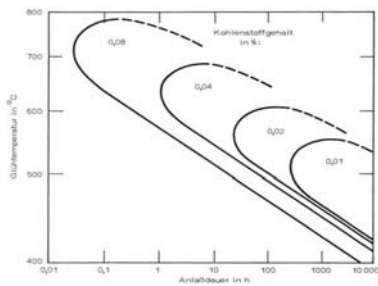
Bild 7 Einfluß des Kohlenstoffgehaltes auf die Lage der Korrosionsfallfelder in unstabilsierten austenitischen Stählen mit rd. 18 % Cr und 8 % Ni (Prüfung im Strauß-Test)
